対策箇所図

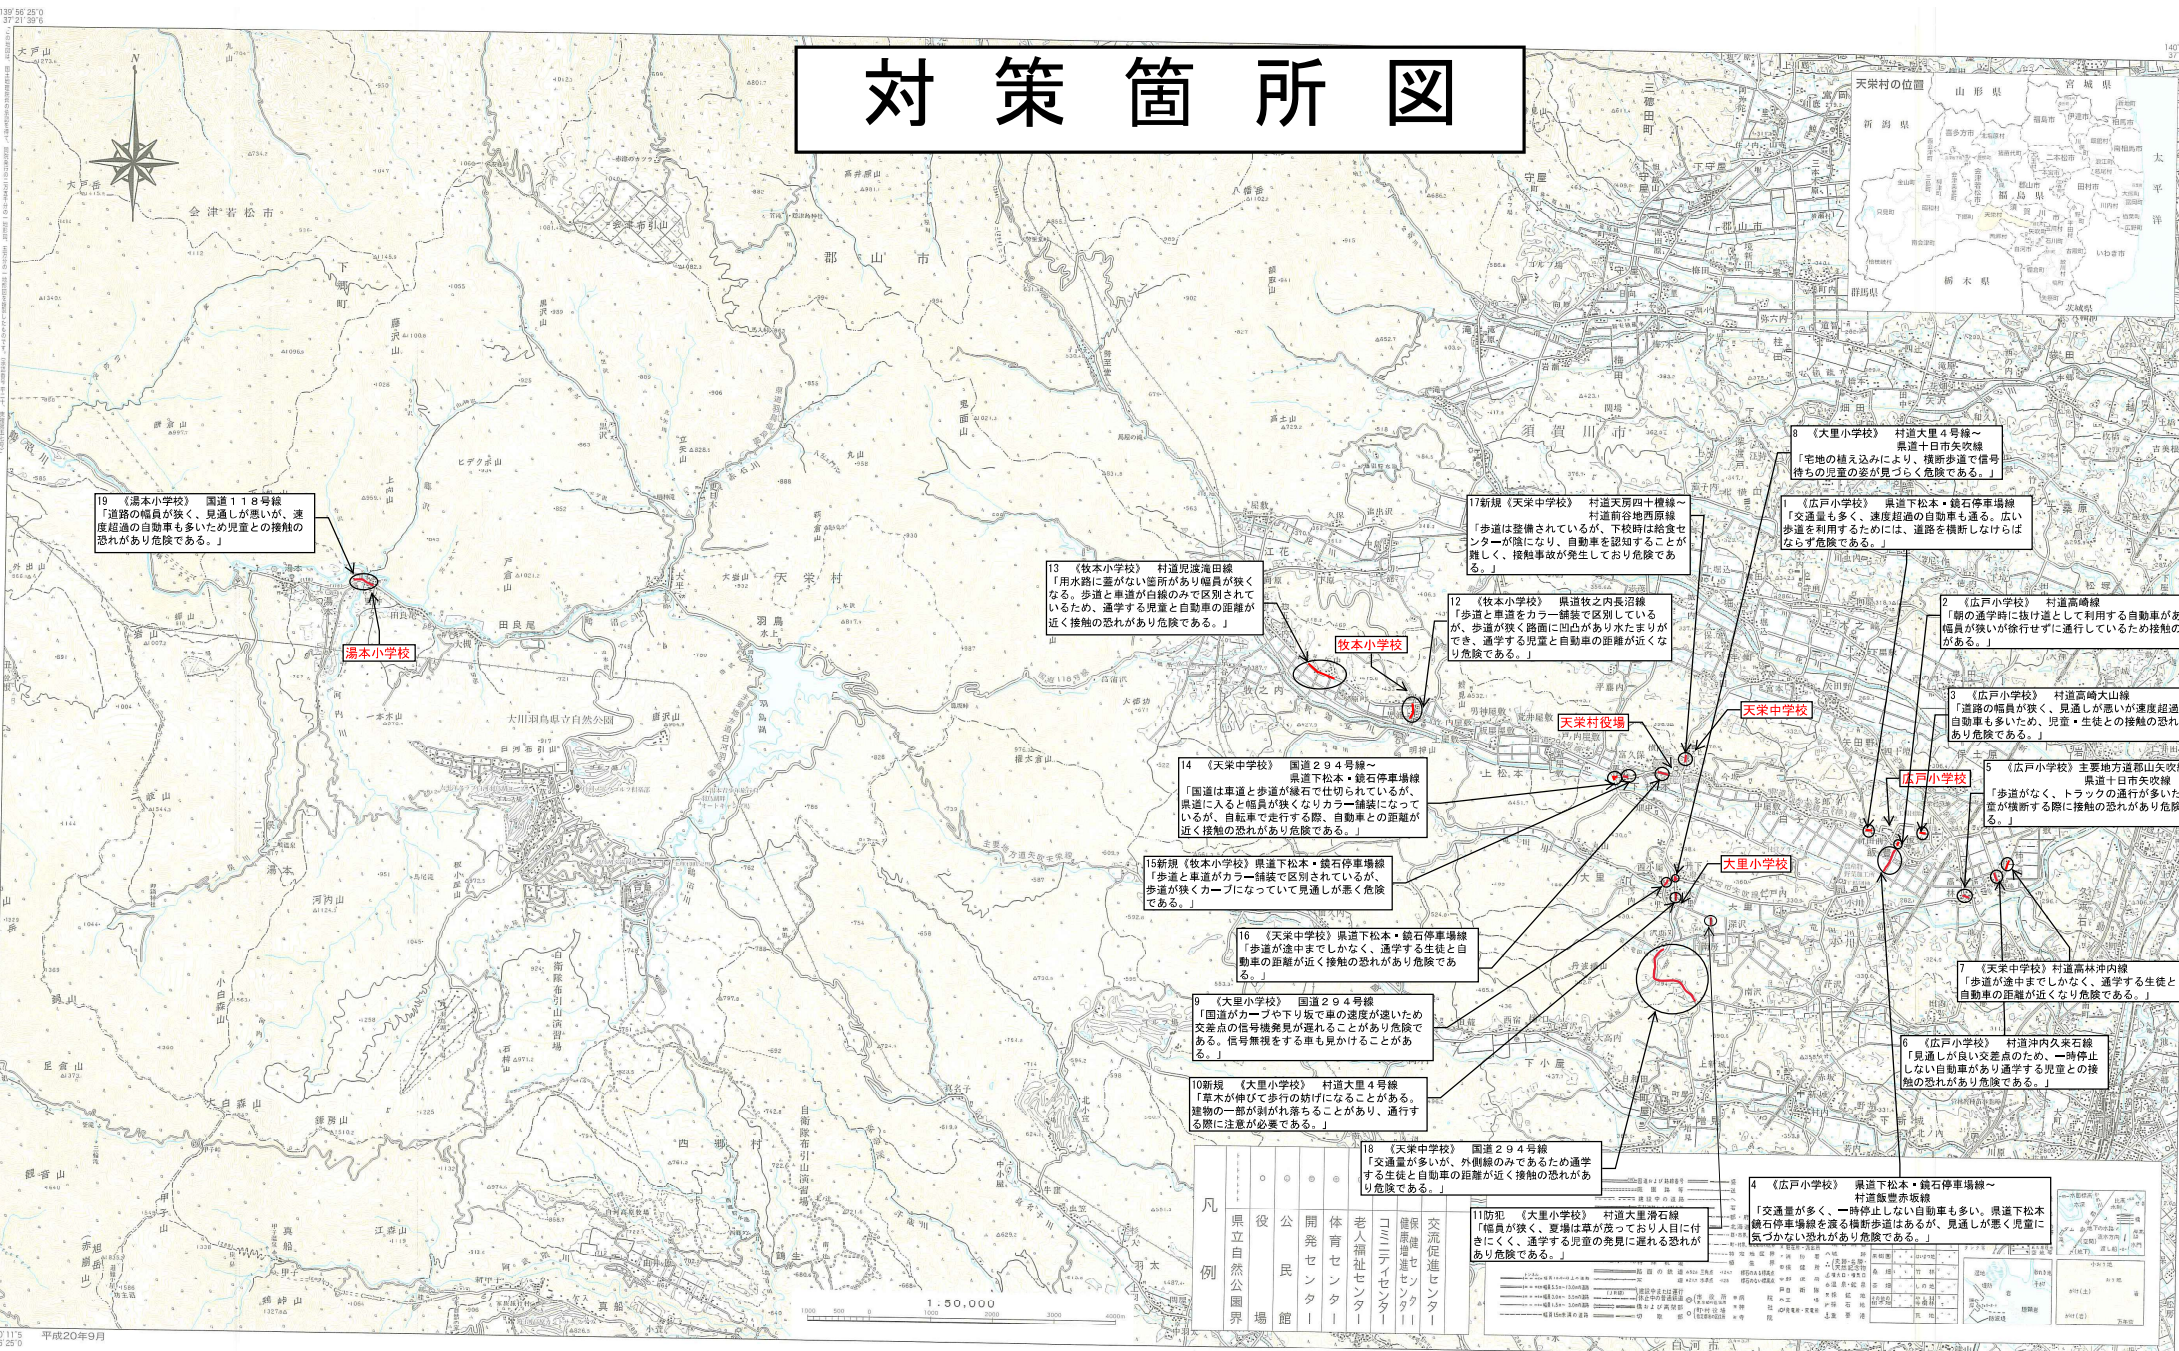
19 《湯本小学校》 国道119号線
「道路の幅員が狭く、見通しが悪いが、速度超過の自動車も多いため児童との接触の恐れがあり危険である。」

13 《牧本小学校》 村道児湯池田線
「用水路に壁がない箇所があり幅員が狭くなる。歩道と車道が白線のみで区別されているため、通学する児童と自動車の距離が近く接触の恐れがあり危険である。」

17新規《天栄中学校》 村道天原四十種線
村道前谷地西原線
「歩道は整備されているが、下校時は給食センターが陰になり、自動車を認知することが難しく、接触事故が発生しており危険である。」

8 《大里小学校》 村道大里4号線～
県道十日市矢吹線
「宅地の植え込みにより、横断歩道で信号待ちの児童の姿が見つらく危険である。」

1 《江戸小学校》 村道下松本・鏡石停車場線
「交通量も多く、速度超過の自動車も通る。広い歩道を利用するためには、道路を横断しなければならず危険である。」

2 《江戸小学校》 村道高崎線
「南の進字時に横断として利用する自動車がある。幅員が狭く、通行せずに通行しているため接触の危険がある。」

3 《江戸小学校》 村道高崎大山線
「道路の幅員が狭く、見通しが悪いが速度超過の自動車も多いため、児童・生徒との接触の恐れがあり危険である。」

5 《江戸小学校》 主要地方道郡山矢吹線～
県道十日市矢吹線
「歩道がなく、トラックの通行が多いため児童が横断する際に接触の恐れがあり危険である。」

7 《天栄中学校》 村道高林沖内線
「歩道が途中までしかなく、通学する生徒と自動車の距離が近く危険である。」

6 《江戸小学校》 村道沖内久米石線
「見通しが良い交差点のため、一時停止しない自動車があり通学する児童との接触の恐れがあり危険である。」

14 《天栄中学校》 国道294号線～
県道下松本・鏡石停車場線
「国道は車道と歩道が緑石で仕切られているが、県道に入ると幅員が狭くなりカラー舗装になっているが、自転車で走行する際、自動車との距離が近く接触の恐れがあり危険である。」

15新規《牧本小学校》 県道下松本・鏡石停車場線
「歩道と車道がカラー舗装で区別されているが、歩道が狭くカーブになっているため見通しが悪く危険である。」

16 《天栄中学校》 県道下松本・鏡石停車場線
「歩道が途中までしかなく、通学する生徒と自動車の距離が近く接触の恐れがあり危険である。」

9 《大里小学校》 国道294号線
「国道がカーブや下り坂で車の速度が速いため交差点の信号機が見え隠れすることがあり危険である。信号無視をする車も見かけることがある。」

10新規《大里小学校》 村道大里4号線
「草木が伸びて歩道の妨げになることがある。建物の一部が剥がれ落ちることがあり、通行する際に注意が必要である。」

18 《天栄中学校》 国道294号線
「交通量が多いが、外側線のみであるため通学する生徒と自動車の距離が近く接触の恐れがあり危険である。」

11防犯《大里小学校》 村道大里滑石線
「幅員が狭く、交差点は草が茂っており目に見えにくく、通学する児童の発見が遅れる恐れがあり危険である。」

4 《江戸小学校》 県道下松本・鏡石停車場線～
村道飯豊赤坂線
「交通量が多く、一時停止しない自動車も多い。県道下松本・鏡石停車場線を渡る横断歩道はあるが、見通しが悪く児童に気づかない恐れがあり危険である。」
